Włodzimierz RAJDA, Wioletta ŻARNOWIEC, Tomasz STACHURA

Własności fizyczne i przepuszczalność płyty boiska Wisły Kraków SA po renowacji

Physical properties and water permeability of the football field Wisła Kraków after the renovation

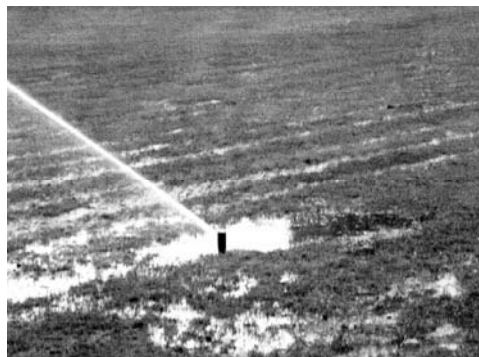
gruntach o małej przepuszczalności woda podczas dużych opadów lub nawadniania jest zatrzymywana na powierzchni i tworzą się zastoiska (rys. 1), których następstwem jest wymakanie i zanikanie murawy (rys. 2).

RYSUNEK 1. Fragment boiska po renowacji podczas deszczowania, widoczne lokalne stagnowanie wody

FIGURE 3. Fragment of the field during irrigation after the renovation, visible local puddles of water

Renowacja okazała się mało skuteczną, co uwidoczniło się małą zwartością murawy (rys. 2), lokalnym nadmiernym uwilgotnieniem płyty, którego występowanie stwierdzono podczas wizji lokalnej po znacznych opadach deszczu w dniach 28.09–10.10.2002 roku. Wówczas pod naciskiem stopy na powierzchni płyty pojawiała się woda. Woda stagnowała również po nawadnianiu płyty (rys. 1).

1. Materiał gruntowy zastosowany do renowacji płyty badanego boiska charakteryzował się niewłaściwym uziarnieniem, dużą gęstością objętościową, małą porowatością, a w konsekwencji zbyt małą przepuszczalnością, powodującą stagnowanie wody i wymakanie

2. Przy renowacji płyty należy stosować technologię niepowodującą nadmiernego zagęszczania gruntu.

4. Przed renowacją lub przebudową dowolnego boiska uziarnienie stosowanego gruntu należy skonfrontować z wymaganiami normy. W przypadku niewłaściwego uziarnienia zaleca się sporządzić kompozyt, który zapewni wodoprzepuszczalność płyty odpowiednią do natężenia deszczu miarodajnego, przyjmowanego w zależności od rangi boiska.

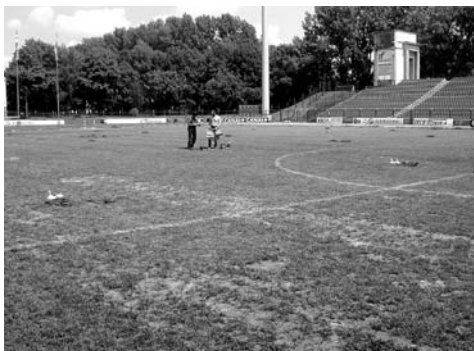
RYSUNEK 2. Murawa płyty boiska Wisła Kraków SA w okresie suszy po renowacji w 2002 roku

FIGURE 2. Grass of the field Wisła Kraków in the period of drought after the renovation in 2002

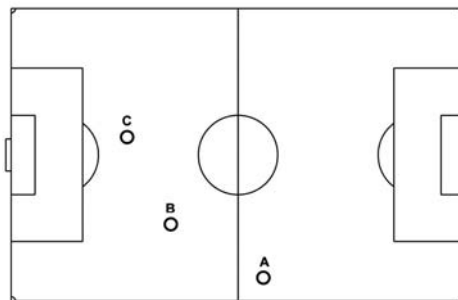
Przeprowadzone na terenie boiska badania obejmowały pomiar niwelacyjny powierzchni płyty, pobranie próbek gruntu w trzech nadmiernie wilgotnych miejscach (rys. 3) oraz trwający 24 godziny pomiar przepiękliwości. Próbkę gruntu o naruszonej strukturze pobrano świdrem do głębokości 180 cm, próbki zaś o strukturze nienaruszonej – za pomocą sondy firmy Ejikelkamp, do pierścieni o pojemności 100 cm³, wciskanych w kolejne 5-centymetrowe warstwy do głębokości 70 cm. Przepiękliwość oznaczono za pomocą cylindrów Burgera. Ponadto w 96 punktach rozmieszczonych na wierzchołkach kwadratów 10 × 10 m na całej powierzchni boiska pobrano próbki materiału do oznaczenia zawartości substancji organicznej w warstwie 5–15 cm.

RYSUNEK 3. Miejsca pomiaru przepiękliwości i pobrania próbek materiału gruntowego

FIGURE 3. Permeability measurement location and sampling soil material

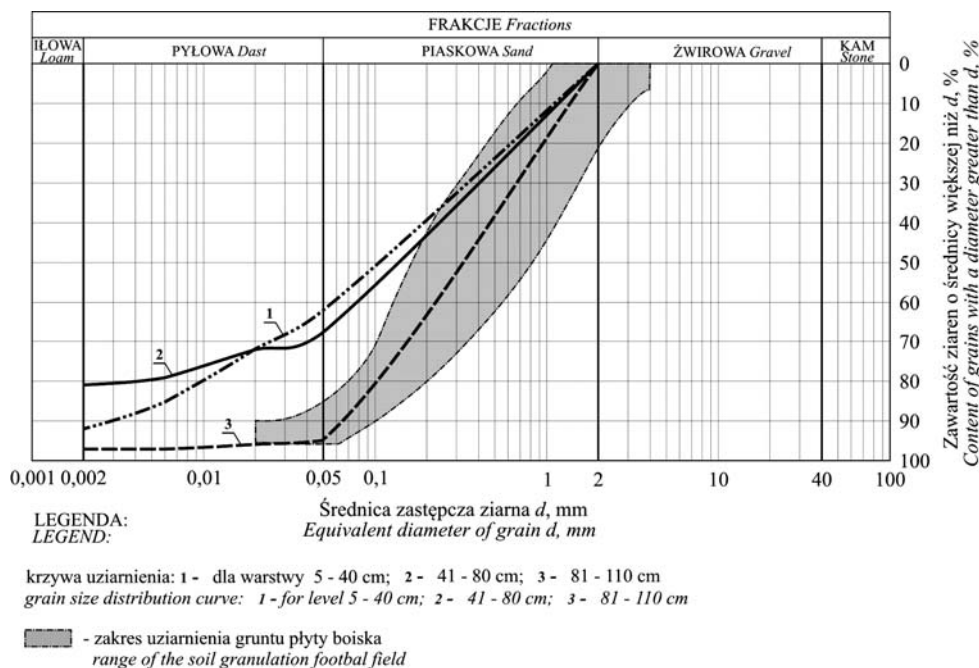
Na podstawie analizy uziarnienia stwierdzono, że grunt pobrany z warstwy 5–40 cm kwalifikował się do glin lekkich. W warstwie 41–80 cm występowała glina piaszczysta, a poniżej – do

180 cm – piasek (tab. 1). Do głębokości 80 cm materiał był bardzo różnoziarnisty (Wiłun 2000), wskaźnik różnoziarnistości $U = d_{60}/d_{10}$ dla warstwy 5–40 cm wynosił 64, a dla warstwy 41–80 cm – ponad 250. Krzywe uziarnienia (rys. 4) wykaczały znacznie poza normatywny przedział zalecany dla mieszanek przydatnych do budowy warstwy nośnej (DIN 1835). Jedynie uziarnienie gruntu zalegającego poniżej 80 cm, o wskaźniku $U \approx 7$ (krzywa 3), mieściło się w przedziale zalecanym w normie (tab. 1, rys. 4).

RYSUNEK 4. Krzywe uziarnienia gruntu płyty boiska i dopuszczalny przedział uziarnienia według wymagań normy DIN 18035
FIGURE 4. Grain size distribution curves of the field and acceptable range of granulation according to the requirements of DIN 18035
