**Gabriela RUTKOWSKA, Olga KLEPAK**

Katedra Inżynierii Budowlanej SGGW w Warszawie  
Department of Civil Engineering WULS – SGGW

**Analiza i ocena występowania błędów w wykonawstwie izolacji termicznej w budynkach jednorodzinnych na podstawie badań kamerą termowizyjną**  
**Analysis and the evaluation of defects in the workmanship of the thermal insulation in single-family buildings on the basis of tests with thermal imaging camera**

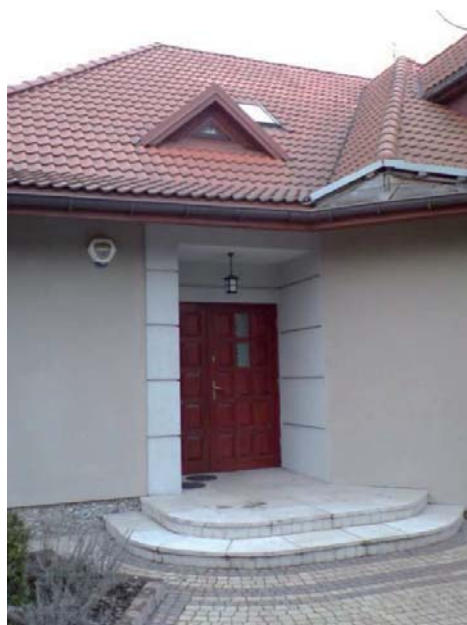
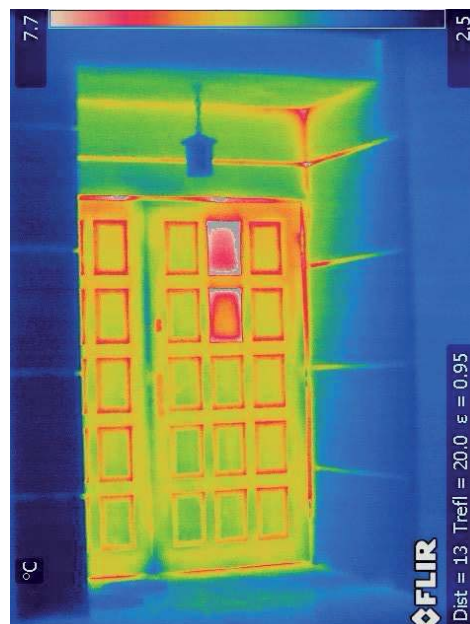
RYSUNEK 3. Termogram nr 1  
FIGURE 3. Thermogram 1

**Elewacja zachodnia** (rys. 2). Na łączeniu ościeżnicy oraz progu drzwi wejściowych ze ścianą (rys. 3) widoczna

jest wyraźna infiltracja powietrza. Jest to błąd izolacji na łączeniu. Przestrzeń między ościeżnicą a ścianą powinna być szczelnie wypełniona spienioną pianką poliuretanową. Obraz pozostałej wnęki jest typowy i nie wykazuje anomalii

termicznych, wynika z braku cyrkulacji powietrza.

Podczas badań budynku od zewnątrz stwierdzono nieszczelność na połączeniu ościeżnicy drzwi wejściowych ze ścianami oraz progu z podłogą. Jest to częsty błąd wykonawczy, wynikający z wstrzyknięcia zbyt małej ilości pianki poliuretanowej, przez co prawdopodobnie powstała szczelina, przez którą ucieka ciepłe powietrze. Naprawa tego defektu polega na uzupełnieniu pianki montażowej. Termogram nr 2 obrazuje wykrytą wadę wykonania izolacji ścianki fundamentowej. Przerwa w ciągłości izolacji nastąpiła w miejscu newralgicznym – narożu budynku. Zważywszy na zawilgocenie tynku elewacji wokół miejsca, w którym wykryto wadę, można uznać, że jedną z przyczyn powstania mostka termicznego może być nieszczelność warstwy hydroizolacji zabezpieczającej materiał izolacyjny przed zawilgoceniem. Wilgoć powoduje znaczne obniżenie właściwości termoizolacyjnych materiału. Inną przyczyną może być nieprawidłowe połączenie materiału w newralgicznym punkcie, jakim jest naroże budynku. Jedyną metodą naprawy jest odkopanie fragmentu fundamentu i miejscowa naprawa ciągłości hydroizolacji bądź wymiana izolatora.

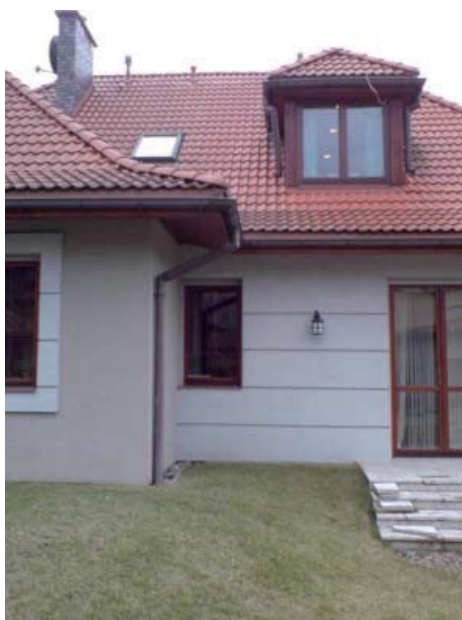
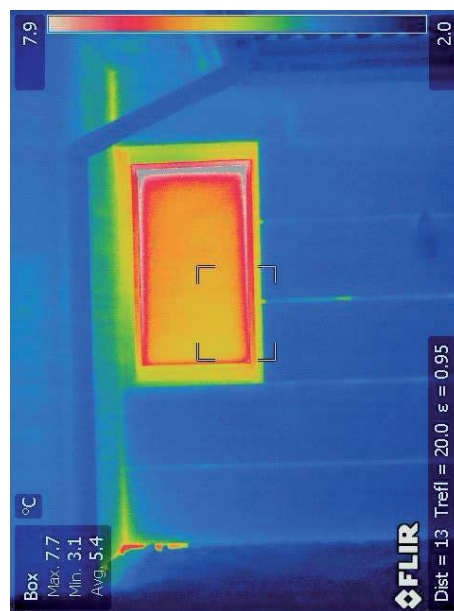
RYSUNEK 5. Termogram nr 2  
FIGURE 5. Thermogram No 2

**Elewacja wschodnia** (rys. 4). Na łączeniu naroża ścian zewnętrznych ze ścianą fundamentową (rys. 5) widoczna jest infiltracja powietrza. Na elewacji zaobserwowano wyraźne zawilgocenie

tynku. Prawdopodobnie jest to lokalne przerwanie ciągłości warstwy izolacji termicznej, które utworzyło mostek termiczny. Nie zaobserwowano takiej wady w innym miejscu na obwodzie elewacji badanego budynku.

4. Nieciągłość izolacji bądź jej zawilgocenie wykryte w ścianie fundamentowej wpływają niekorzystnie na stan techniczny całego budynku. Widoczne nad miejscem nieszczelności zawilgocenie tynku elewacji może wynikać z podciągania kapilarnego wody z fundamentu, do którego woda dotarła przez nieszczelną izolacją przeciwwilgociową. Nieciągłość izolacji termicznej może także wynikać z niestaranności ułożenia materiału izolacyjnego w newralgicznym miejscu, jakim jest naroże budynku.

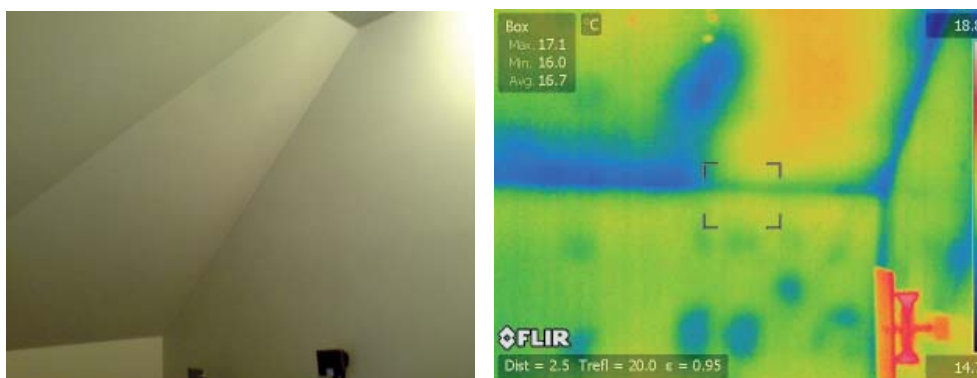
RYSUNEK 7. Termogram nr 3  
 FIGURE 7. Thermogram No 3

Na termogramie nr 3 widoczne są plamiste wzory o znacznie obniżonej temperaturze na powierzchni ścianki kolankowej (rys. 7). Zjawisko to może być spowodowane złym ułożeniem płyt z wełny mineralnej – widoczne zimne plamy to pustki powietrza w „ugniecionej” warstwie izolacyjnej. Możliwe też, że są to punkty wilgoci wywołane błędnym doborem warstw w przegrodzie, na przykład brakiem paroizolacji, przez co para wodna dostaje się w głąb materiału izolacyjnego. Zawilgocenie znacznie

obniża właściwości izolacyjne materiału, przez co zwiększa się przewodność cieplna w tych miejscach.

Najwięcej błędów wykryto w gabinecie. Nieszczelność na połączeniu płyt izolacji ścianek kolankowych i skosów dachu oraz mostek termiczny przy ościeżnicy okiennej to błędy wynikłe z niestarannego ułożenia i połączenia płyt wełny mineralnej. Ponadto na termogramach nr 3 i 4 widoczne są plamiste wzory o niższej temperaturze. Są to charakterystyczne obrazy dla punktów wilgoci. Może to być efekt złego wykonania paroizolacji, której zadaniem jest niedopuszczanie wilgoci do chłonnej wełny. Punkty te mogą być także interpretowane jako pustki powietrza, które utworzyły się pod nierówno ułożoną wełną (pofałdowania). W pierwszym przypadku, jeżeli materiał izolacyjny uległ zawilgoceniu, to naprawa będzie kosztowna i destrukcyjna, gdyż należałoby zdemontować zabudowę gipsowo-kartonową i wymienić wełnę mineralną w całym pomieszczeniu. W drugim przypadku może wystarczyć nawiercenie otworów w zabudowie gipsowo-kartonowej i uzupełnienie pustek granulatem z wełny mineralnej.

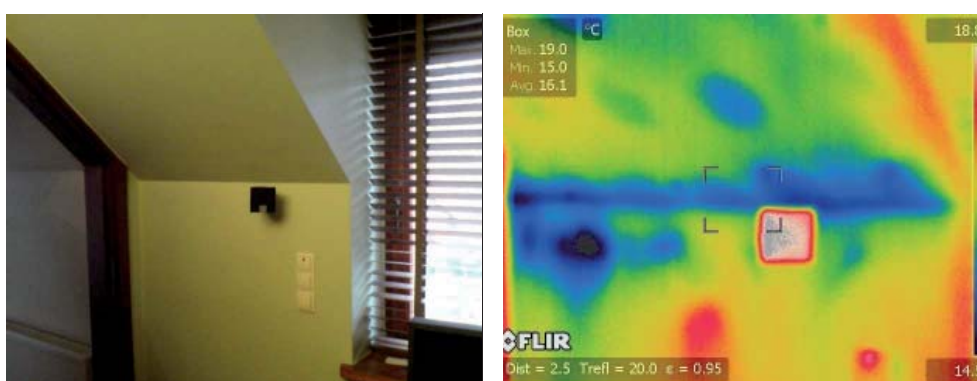
RYSUNEK 8. Termogram nr 4  
 FIGURE 8. Thermogram No 4

Widoczny na rysunku 8 liniowy mostek termiczny na połączeniu ścianki kolankowej ze skosem dachu jest wynikiem źle zabezpieczonego połączenia płyt z wełny mineralnej. Na ściance kolankowej odznacza się punkt o znacznie niższej temperaturze (różnica 4°C), spowodowany prawdopodobnie brakiem izolacji. Może to być błąd wykonania – złe wpasowanie płyt izolacji między ruszt do obudowy gipsowo-kartonowej. Prawdopodobnie płyta zsunęła się na dół.

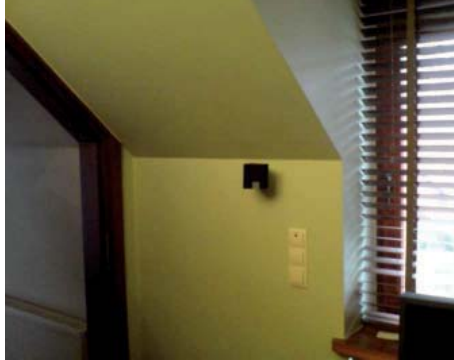
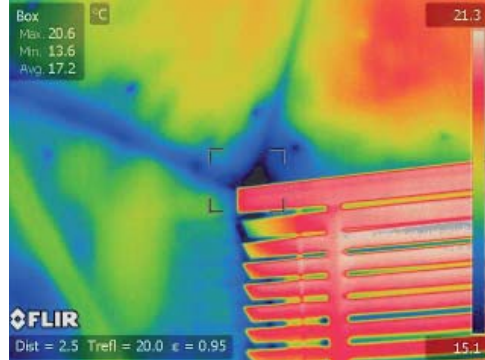
RYSUNEK 9. Termogram nr 5  
FIGURE 9. Thermogram No 5

Lokalny mostek termiczny powstał w narożu okna na łączeniu ościeżnicy ze ścianą (rys. 9). Prawdopodobnie spowodował to błąd w izolacji przestrzeni między ościeżnicą a ścianą w momencie montażu. Widać wychłodzenie na znacznej powierzchni skosu, co może świadczyć o infiltracji zimnego powietrza od ościeżnicy.

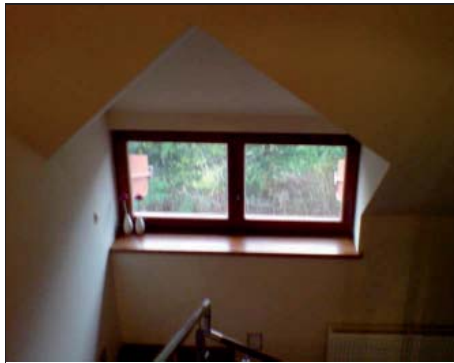
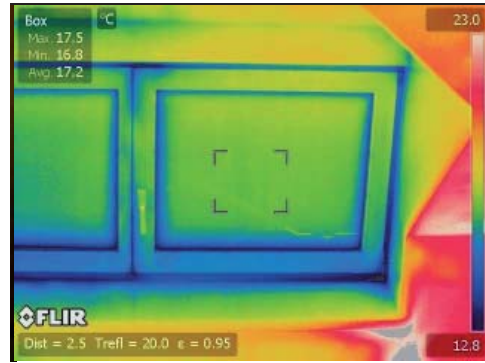
RYSUNEK 10. Termogram nr 6  
FIGURE 10. Thermogram No 6

**Klatka schodowa (półpiętro).** Lokalny mostek termiczny powstał na łączeniu ościeżnicy ze ścianą (rys. 10). Prawdopodobny błąd został popełniony w izolacji przestrzeni między ościeżnicą a ścianą.

Termogram nr 6 obrazuje błąd obsadzenia okna – niezbędne jest uzupełnienie izolacji wokół ościeżnicy pianką poliuretanową.

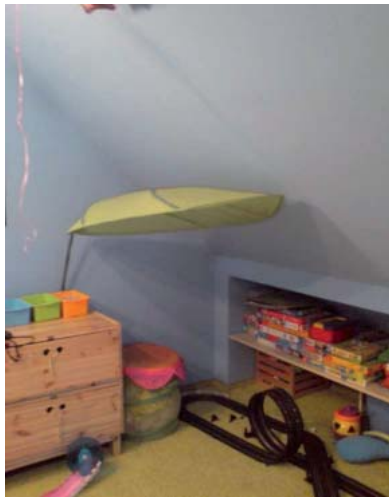
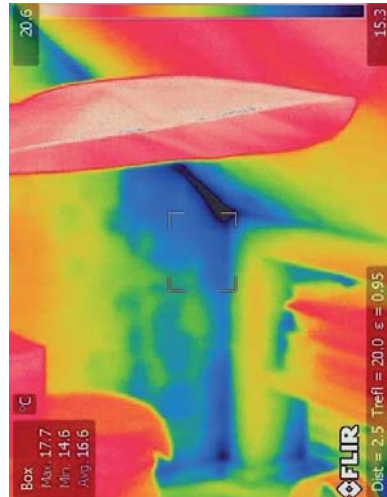
RYSUNEK 11. Termogram nr 7  
FIGURE 11. Thermogram No 7

**Pokój dzieci (I piętro).** Mostek termiczny powstał na łączeniu ściany działowej ze skosem dachu i ścianką kolankową. Widoczne jest wychłodzenie ściany wewnętrznej od strony ścianki kolankowej (rys. 11).

W pokoju dziecka widoczny jest mostek termiczny na połączeniu ścianki działowej ze skosem dachu (termogram nr 7), prawdopodobną tego przyczyną jest nieciągłość izolacji – wełna mineralna nie dochodzi do samej ścianki, tworząc przestrzeń dla migracji zimnego powietrza.

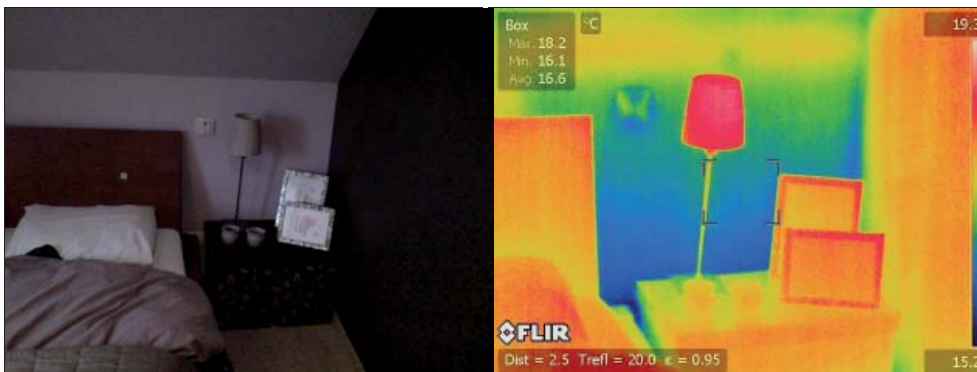
RYSUNEK 12. Termogram 8  
FIGURE 12. Thermogram No 8

**Sypialnia (I piętro).** W sypialni właścicieli budynku (rys. 12) widoczna jest wyziębiona ścianka kolankowa. Różnica temperatury jest niewielka – rzędu 1,5°C, co świadczy o wychłodzeniu wskutek braku konwekcji powietrza. Należy udostępnić powierzchnię ścianki

Jak pokazuje termogram nr 8, sypialnia ma wychłodzoną ściankę kolankową od strony południowej elewacji, jednakże nie jest to błąd izolacji termicznej,

a jedynie brak konwekcji powietrza, przez co utrudniona jest cyrkulacja ciepłego powietrza.

kolankowej do cyrkulacji powietrza wewnętrznego w pomieszczeniu.

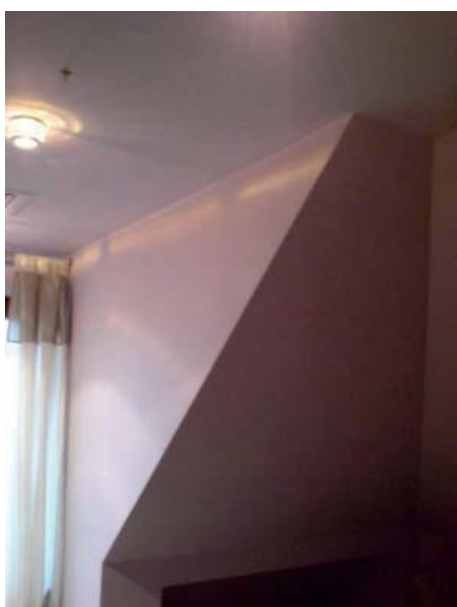
RYSUNEK 13. Termogram nr 9  
FIGURE 13. Thermogram No 9

Rysunek 13 przedstawia widoczną infiltrację zimnego powietrza po stelażu aluminiowym zabudowy z płyt gipsowo-kartonowych. Liniowe mostki termiczne można wyeliminować, zwiększając grubość izolacji termicznej z wełny mineralnej.

Termogram nr 9 pokazuje typowy błąd w izolacji ścianki na ruszcie w zabudowie z płyt gipsowo-kartonowych. Zimne powietrze rozprzestrzenia się po niezaizolowanym ruszcie, wychładzając ściankę. Należy uzupełnić izolację lub zadbać o lepsze jej przyleganie do rusztu.
