**Gabriela RUTKOWSKA, Olga KLEPAK**

Katedra Inżynierii Budowlanej SGGW w Warszawie  
Department of Civil Engineering WULS – SGGW

**Analiza i ocena występowania błędów w wykonawstwie izolacji termicznej w budynkach jednorodzinnych na podstawie badań kamerą termowizyjną**  
**Analysis and the evaluation of defects in the workmanship of the thermal insulation in single-family buildings on the basis of tests with thermal imaging camera**

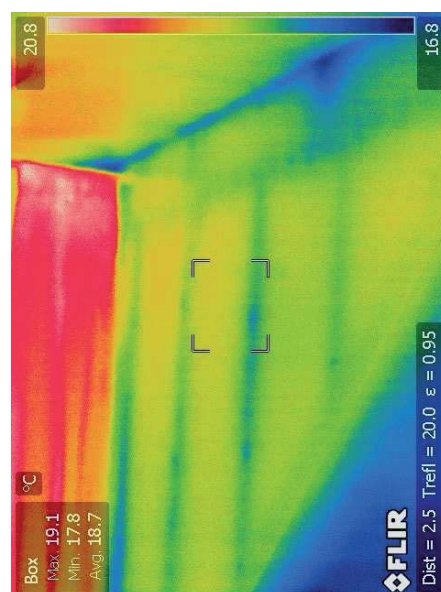
RYSUNEK 13. Termogram nr 9  
FIGURE 13. Thermogram No 9

Rysunek 13 przedstawia widoczną infiltrację zimnego powietrza po stelażu aluminiowym zabudowy z płyt gipsowo-kartonowych. Liniowe mostki termiczne można wyeliminować, zwiększając grubość izolacji termicznej z wełny mineralnej.
